MPE720 改善項目・不具合修正変更

1 . 機能追加・改善項目

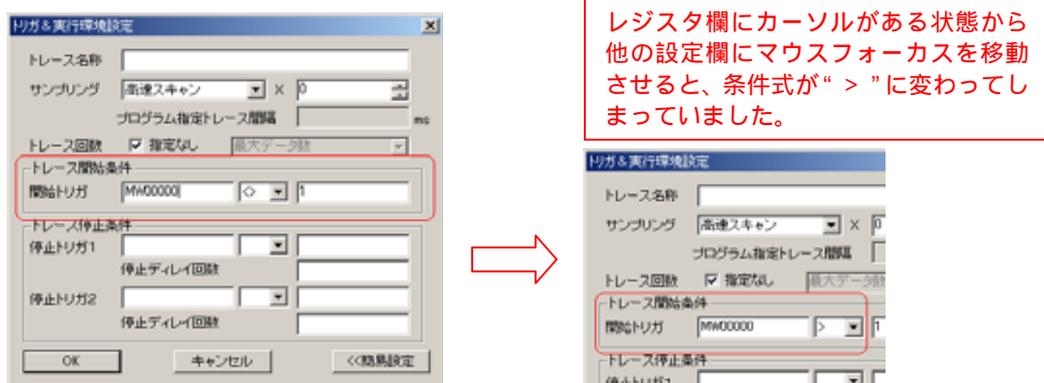
No11. データトレース条件設定動作不良

トレースマネージャでトリガ条件設定後、マウスフォーカスを移動するとトリガ条件が初期化されていたので、これを修正しました。

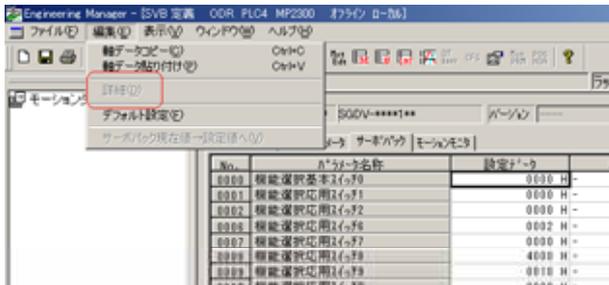
No12. サーボバック詳細メニュー動作不具合

サーボバックパラメータ画面の編集メニュー内の「詳細」が正しく動作していませんでしたので、これを修正しました。

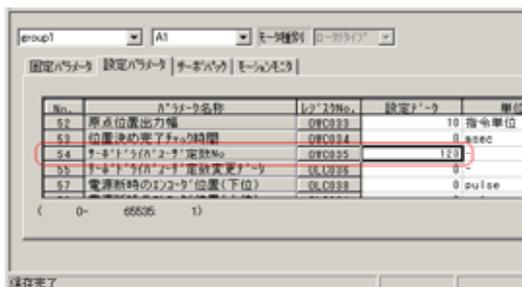
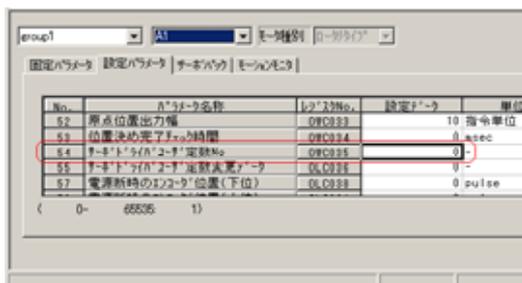
No14. MP930 の設定パラメータ保存不具合

MP930 の設定パラメータ No54 に関して、モーションパラメータ画面で値を入力して保存すると正常に保存が完了したように見えていましたが、タブを切り替えると保存前の値に戻ってしまっており、値が保存されていませんでした。そのため、これを修正しました。

タブを切り替えると保存前の値に戻ってしまいます。
