## MPE720 バージョンアップ情報

MPE720 Ver5.43 →Ver5.44 の機能追加・改善項目は次のとおりです。

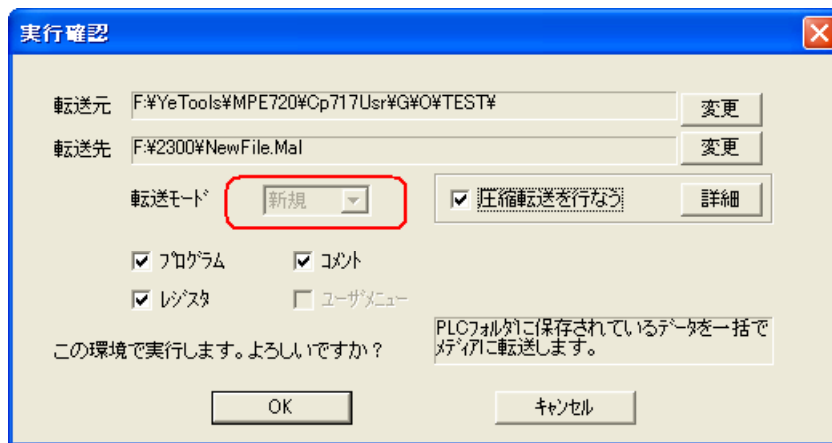
## No.6 転送機能改善

転送処理において、圧縮転送を選択すると内部の転送モードは「新規」で転送していますが、転送画面には「変更」と表示されていました。このため、圧縮転送時の転送モードは「新規」と表示するようにしました。

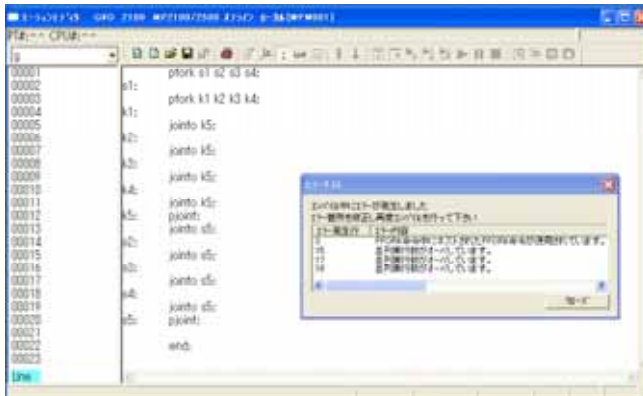
## No.10 PFORK ネストエラーの検出

モーションプログラムで PFORK を入れ子にして記述した場合、オンライン時はエラーが検出されますが、オフラインではエラーが検出されませんでしたので、これを修正しました。

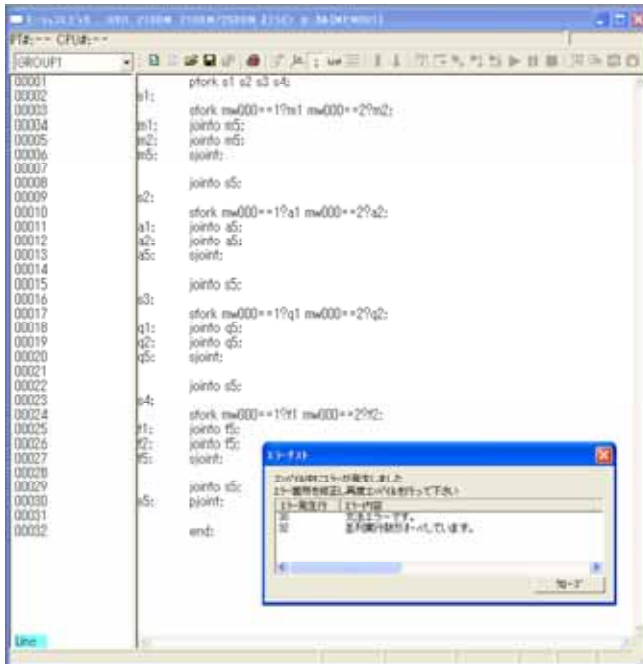
## No.11 モーションプログラム PFORK - SFORK 保存改善

PFORK 命令で 4 並列分岐し、それぞれの並列処理内で SFORK 命令を使用すると、並列実行数が制限内にもかかわらず「並列実行数オーバ」というエラーが発生していましたので、これを修正しました。

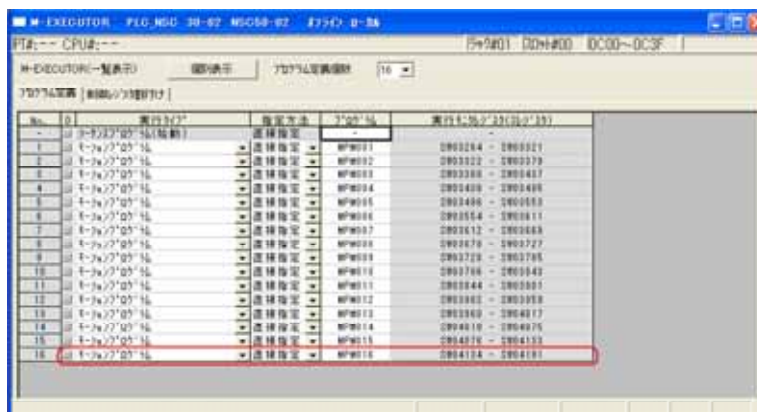
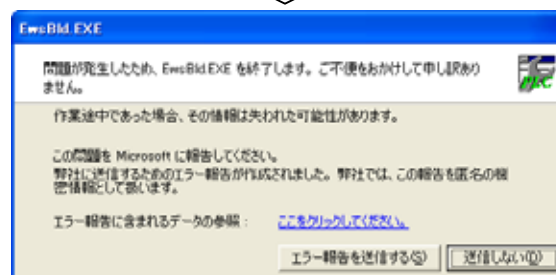
## No.14 M-EXECUTOR 定義保存不具合

M-EXECUTOR 画面で、プログラム登録個数を 16 個に設定して保存すると異常終了することがありましたので、これを修正しました。

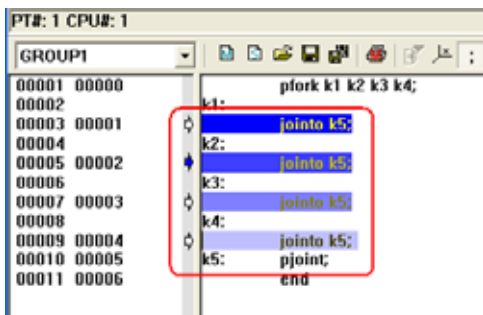
## No.18 デバッグ運転における PFORK 内カレントステップ位置の誤動作

PFORK にステップイン/ステップオーバをした際に、カレントの実行位置が PFORK の 2 並列目に移動してしまう問題がありましたので、これを修正しました。

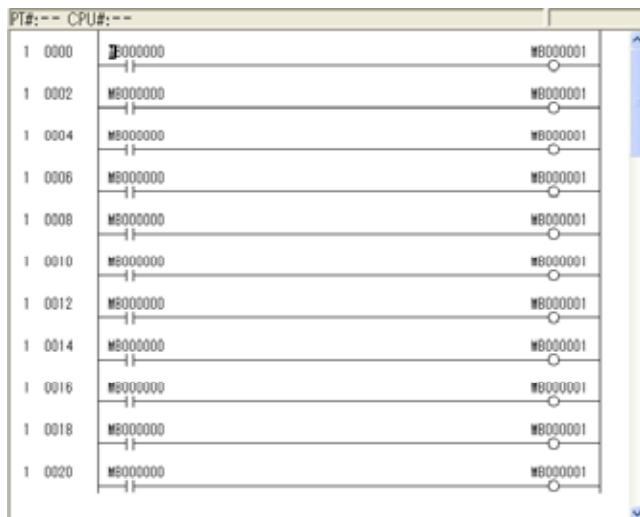
## No.20 ラダー表示更新不具合

スクロールキーを押すと CP ラダー画面の表示がフリッカして表示されていたので、これを修正しました。

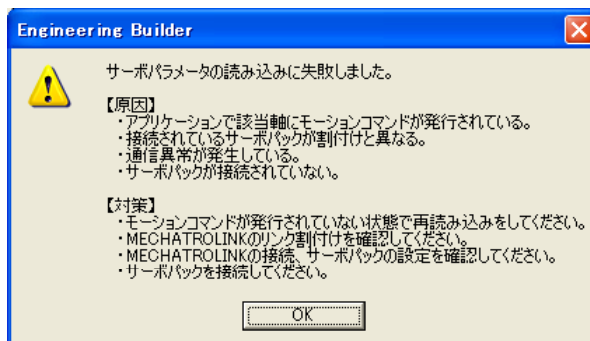
## No.21 サーボバック現在値取得時の不具合

サーボバックで現在値を取得する際に、読み込みが失敗しても正常に終了したように表示されることがありましたので、警告表示を行うようにしました。

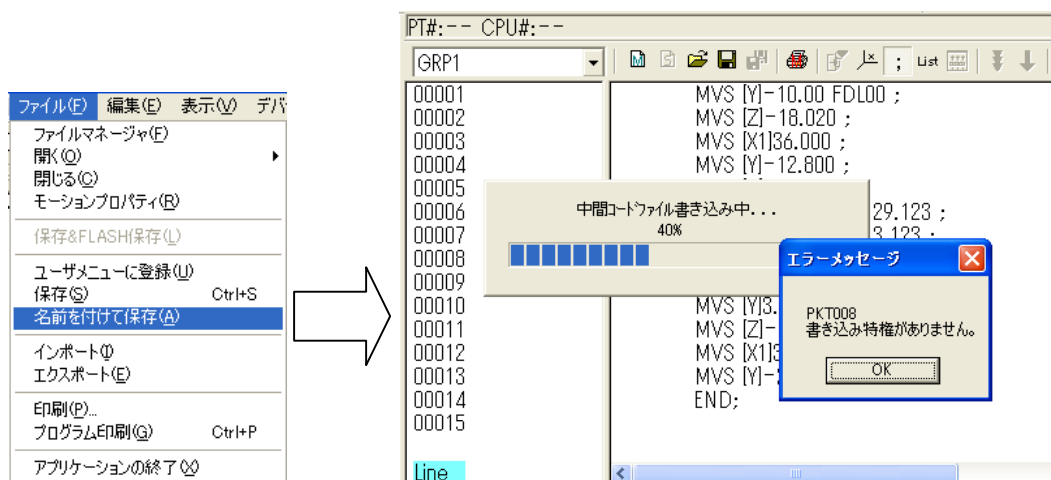
## No.22 モーションプログラム保存特権不具合

既存のモーションプログラムに対して「名前をつけて保存」を実行すると「書き込み特権がありません」というエラーが発生して保存ができないことがありましたので、これを修正しました。

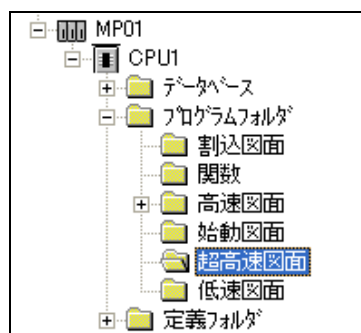
## No.23 シンプルモード表示不具合

シンプルモード選択時、「超高速図面」に対応していないコントローラでもファイルマネージャ上に「超高速図面」が表示されていたので、これを修正しました。

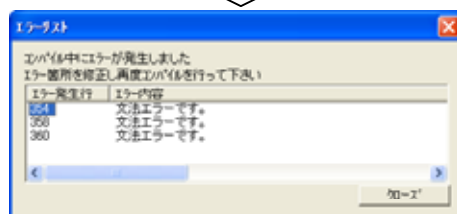
## No.24 モーションプログラムシングルコート使用不具合

モーションプログラムのコメント中にシングルコートを使用した場合、コンパイルエラーが発生することがありましたので、これを修正しました。

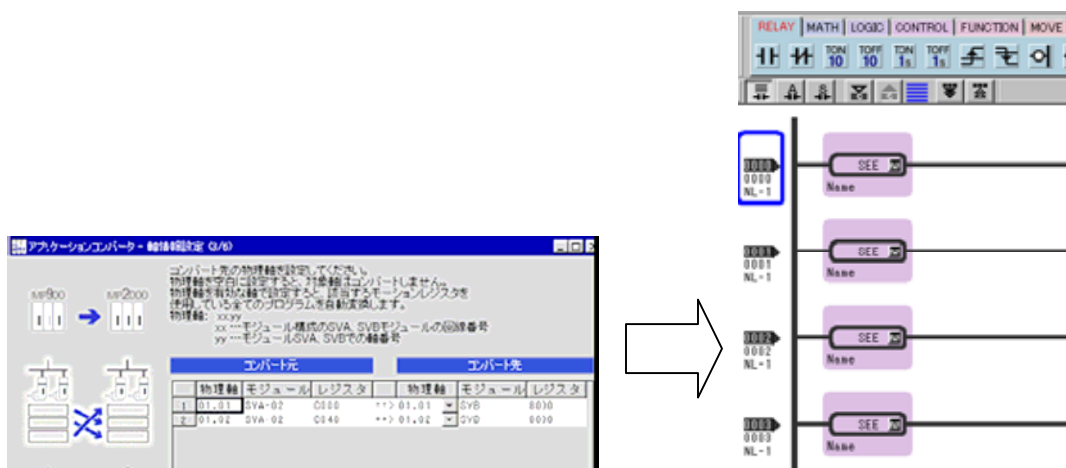
## No.25 アプリケーションコンバート不具合

アプリケーションコンバータを実行した際に、変換先の図面内の SEE 命令で指定された図面名称が空欄になってしまっていたことがありましたので、これを修正しました。
