MPE720 バージョンアップ情報

MPE720 Ver.5.60 → Ver.5.61 **の機能追加・改善項目は次の通りです**。

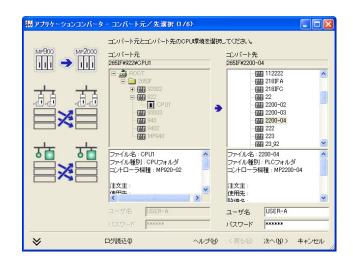
No.1 アプリケーションコンバータの MP2200-04 対応

アプリケーションコンバータの自動・手動変換で、それぞれ該当する MP900 コントローラが MP2200-04 にコンバートできるようにしました。

1) 自動/手動変換ウイザードで MP2200-04 をコンバート先として選択できます。

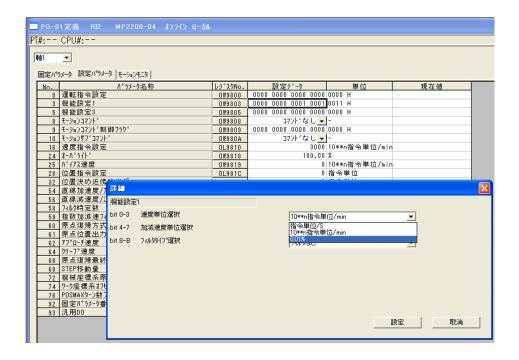
No.3 PO モジュールの速度単位選択

PO モジュールの OWxx03(機能設定 1)bit0-3 の速度単位選択の項目が間違っていましたので、修正しました。 (%指定ではなく、0.01%指定)
