MPE720 Ver.7.31 バージョンアップ情報

1.1 Ver.7.31 バージョンアップ情報

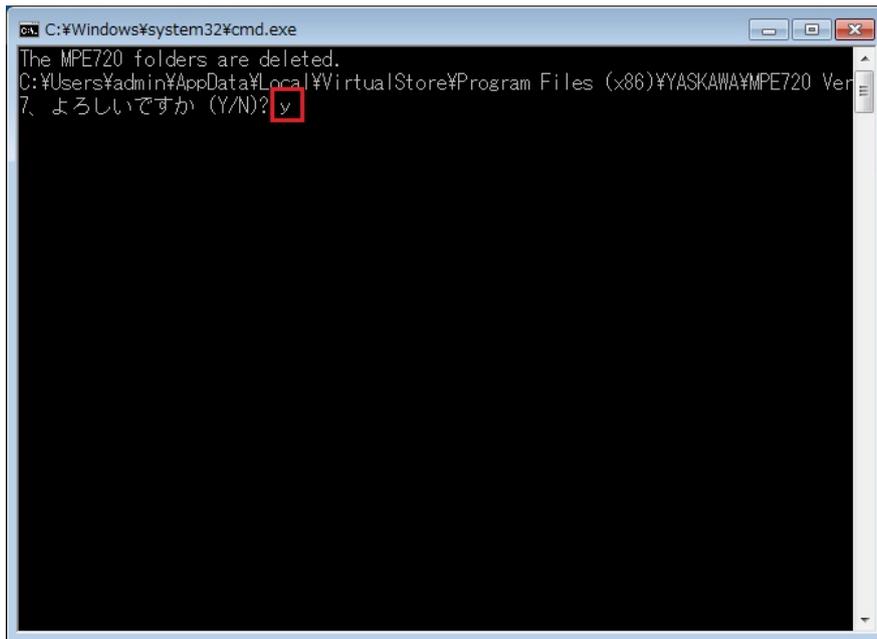
3. コマンドプロンプト上で「y」を入力し、Enterボタンを押下します。

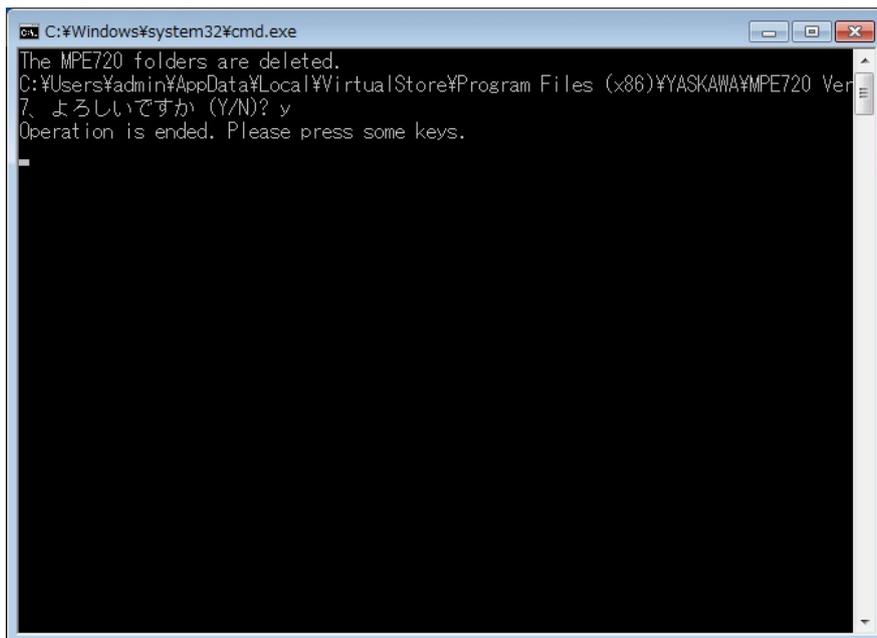
4. 削除処理終了後、コマンドプロンプト上で、Enterボタンを押下します。

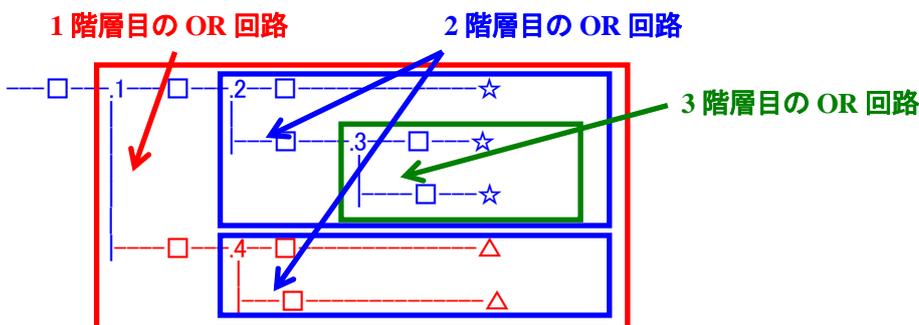
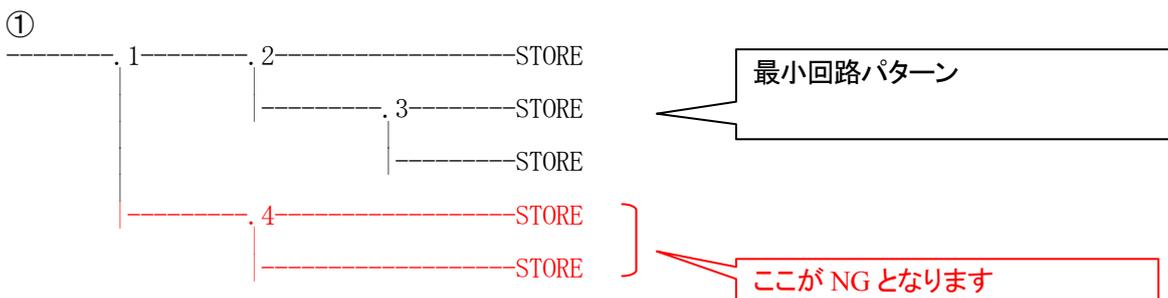
【現象発生パターン】

下記のパターンを含む回路を作成した場合に、1階層目のOR回路の下側の回路が、本来、1階層目のOR回路の前にある条件命令を受けて、動作しなければならないところをその条件を受けずに動作してしまう現象がありました。

現象が発生した場合は、MPE720 Ver7.24以降のMPE720 Ver7で、該当のラダープログラムについて、再コンパイルを実施してください。

または、「コンパイル」メニューの「プログラムの全コンパイル」を再度、実施してください。

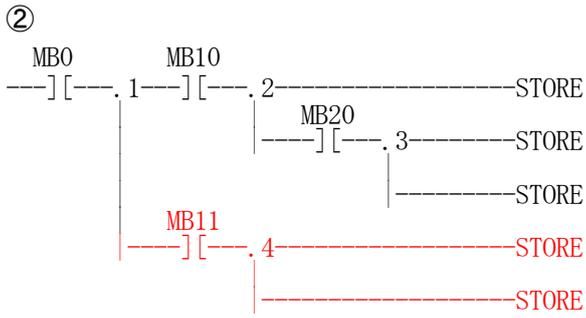
最小回路パターンに条件命令(A接点など)があっても NG

ここが NG となります

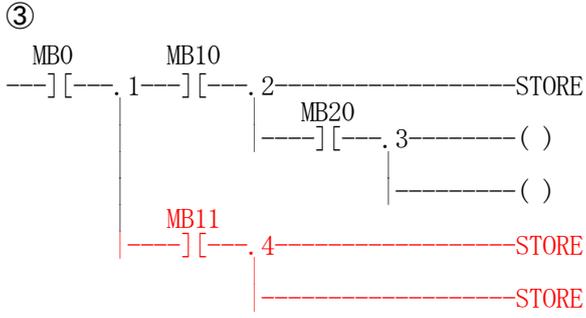
ここに1つでもブロック命令(STORE命令など)があると NG

ここが NG となります

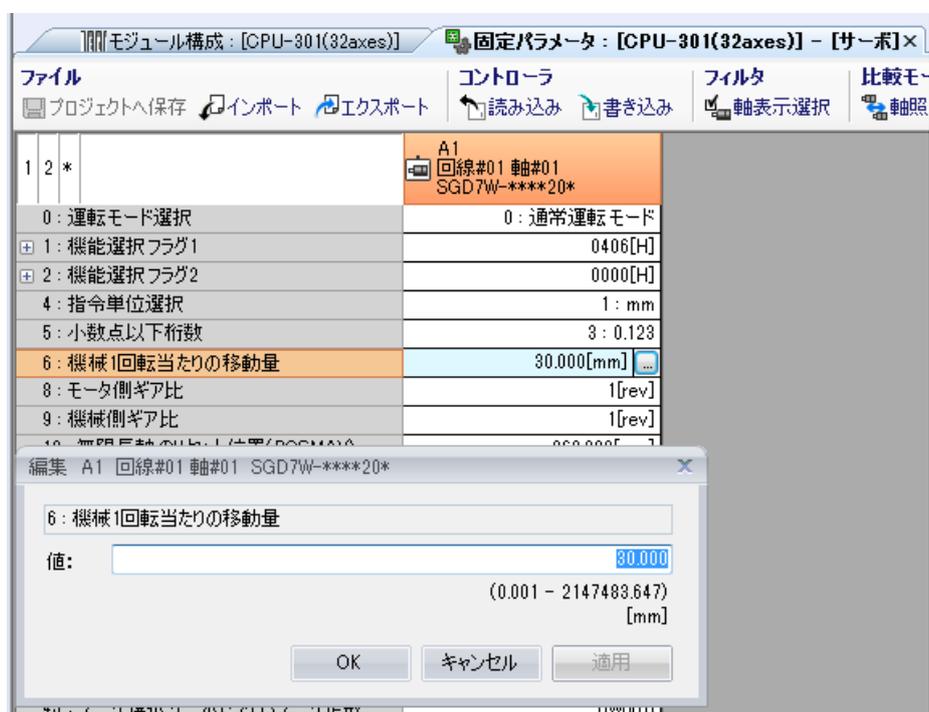
No. 8 MC-Configurator の小数点入力値のチェック処理を改善しました。

MC-Configurator のパラメータ画面(例 固定パラメータNo.6 機械1回転当たりの移動量)において、OSの言語(小数点の入力に「,(カンマ)」が使用される言語)により、小数点の入力ができないことがありましたので、これを改善しました。

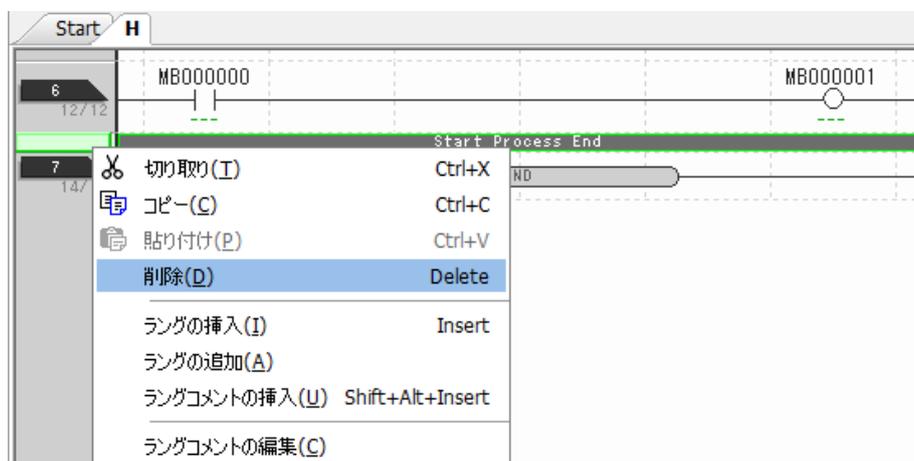
No.9 ラングコメントの削除操作を改善しました。

ラダープログラムの最終行のラング (END の前) にラングコメントがある場合、ラングコメントが削除できない現象がありましたので、これを改善しました。

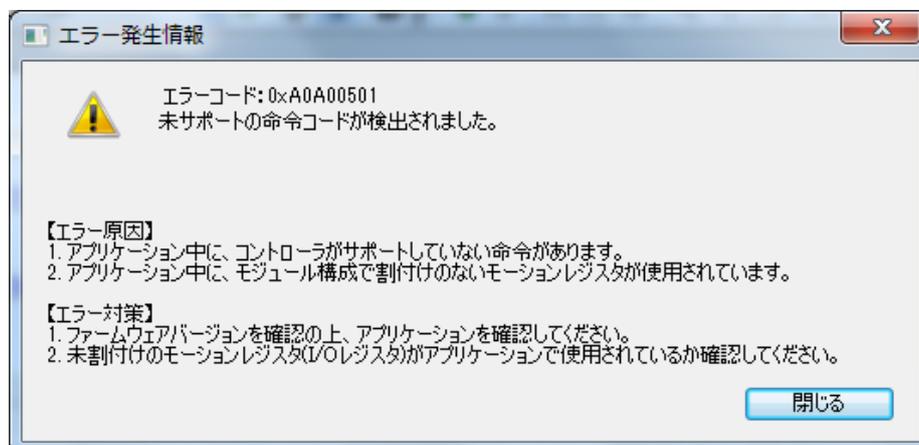
No. 11 モーションコンパイラの処理を改善しました。

モーションプログラムにおいて、コントローラにオンライン接続した状態で、グループ定義に定義した論理軸番号が、18軸目の軸を指定し、モーションプログラムをコンパイルした場合に、「未サポートの命令コードが検出されました。」のエラーメッセージが表示されてコンパイルができないことがありましたので、これを改善しました。
