MPE720 Ver.7.65 バージョンアップ情報

1.1 Ver.7.65 バージョンアップ情報

MPE720 Ver.7.64→ Ver.7.65 の機能追加・改善項目は次の通りです。

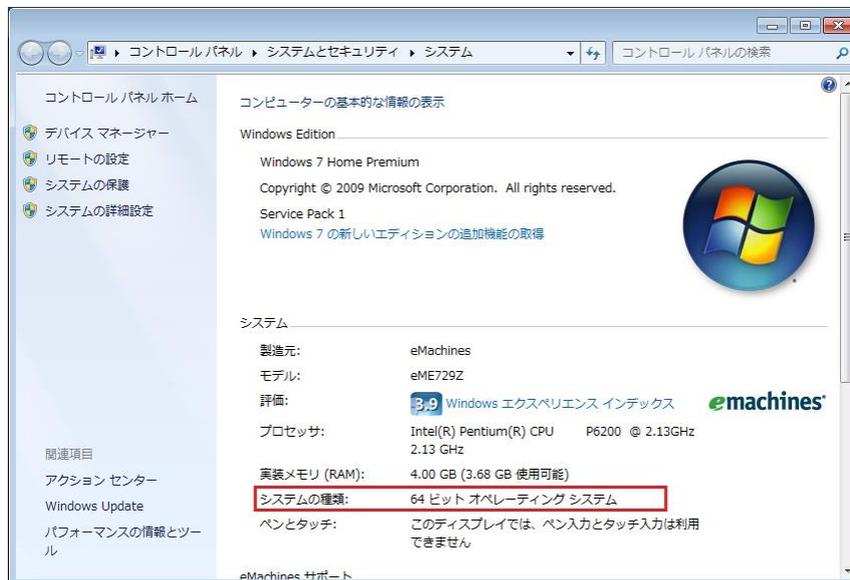
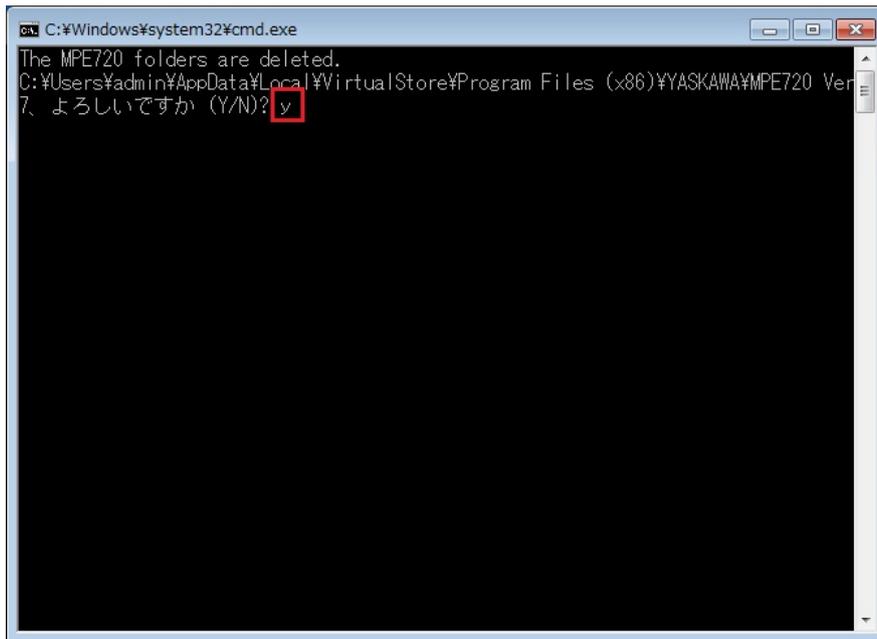
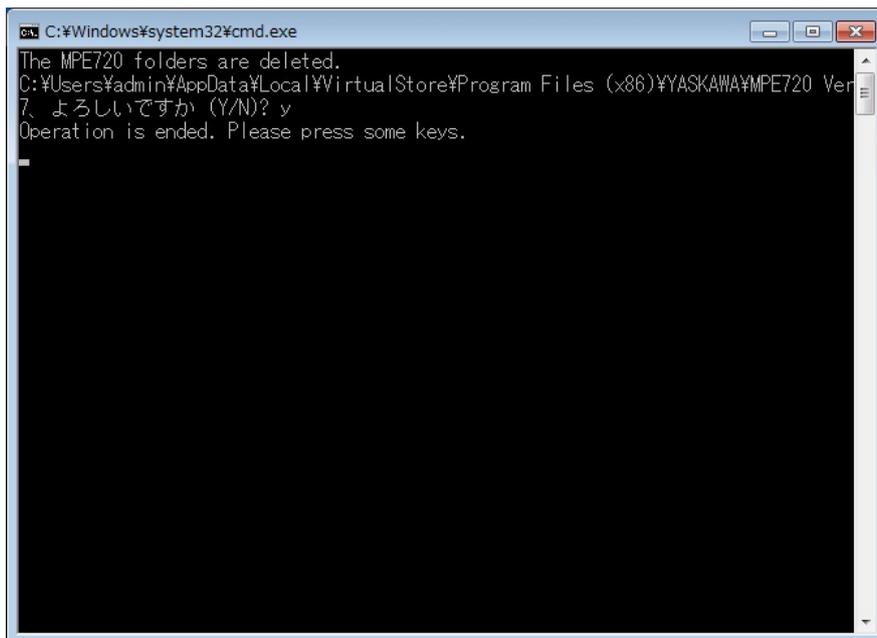
Windows 7、Windows VistaのOS環境で、既にMPE720 Ver.7.11以前のMPE720 Ver.7を使用していた場合に、MPE720 Ver.7.13以降で追加された軸セットアップウィザード機能へのサーボ機種(ΣV-miniシリーズ)追加などの情報(データベースに追加された最新の情報)で動作しない場合があります。

以下の手順に従い、バッチファイルを実行することで以下フォルダを削除してください。(※1)

2. コピーしたバッチファイルを選択し、ダブルクリックで実行します。

3. コマンドプロンプト上で「y」を入力し、Enterボタンを押下します。

4. 削除処理終了後、コマンドプロンプト上で、Enterボタンを押下します。

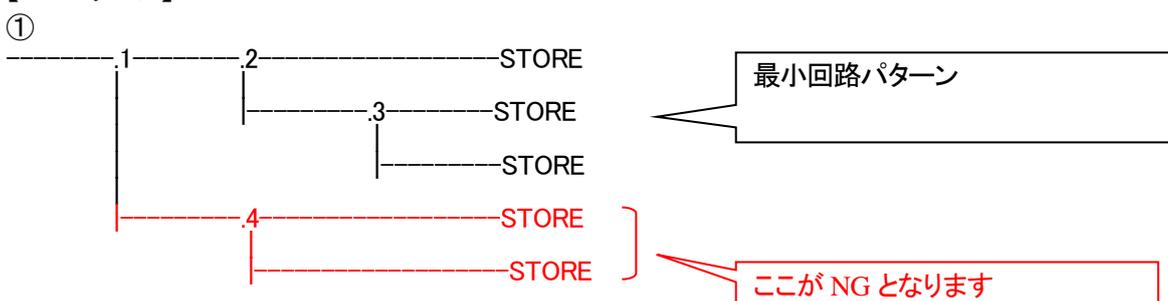
下記のパターンを含む回路を作成した場合に、1階層目のOR回路の下側の回路が、本来、1階層目のOR回路の前にある条件命令を受けて、動作しなければならないところをその条件を受けずに動作してしまう現象がありました。

【NGパターン】

現象が発生した場合は、MPE720 Ver7.24以降のMPE720 Ver7で、該当のラダープログラムについて、再コンパイルを実施してください。

または、「コンパイル」メニューの「プログラムの全コンパイル」を再度、実施してください。

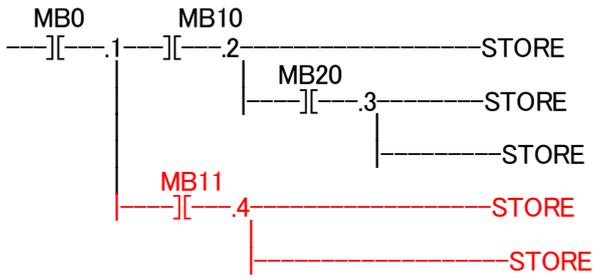
②

最小回路パターンに条件命令(A接点など)があってもNG

ここがNGとなります

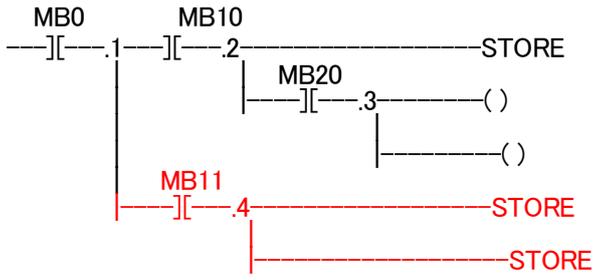
③

ここに1つでもブロック命令(STORE命令など)があるとNG

ここがNGとなります

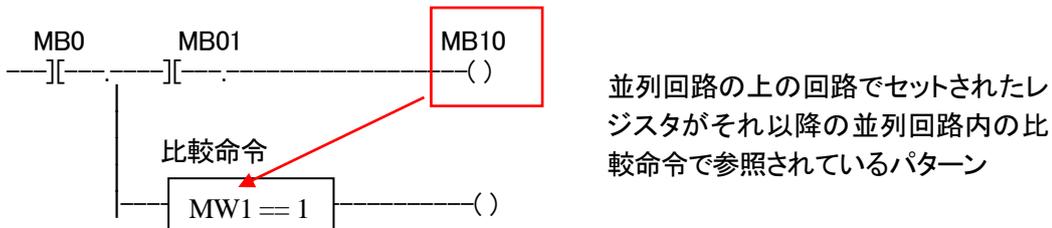
下記のパターンを含む回路を作成した場合に、OR 回路の上側の回路でセットされたレジスタの値は、本来、それ以降の OR 回路の中にある比較命令に同スキャン内に反映されなければならないところを、次のスキャンで反映してしまう現象がありました。

現象が発生した場合は、MPE720 Ver7.64 以降の MPE720 Ver7 で、該当のラダープログラムについて、再コンパイルを実施してください。またこのパターンの回路を含むプログラムについては Ver7.64 以降では内部のステップ数が変わりますので、以前のバージョンで作成したプロジェクトでクロスリファレンスを実施した時に、意図しない箇所に飛ぶ可能性があります。その場合も該当プログラムの再コンパイルを実施してください。または、「コンパイル」メニューの「プログラムの全コンパイル」を再度、実施してください。
